Ein Mangel kommt selten allein

Schimmel im Dach

Feuchtschäden im Dach

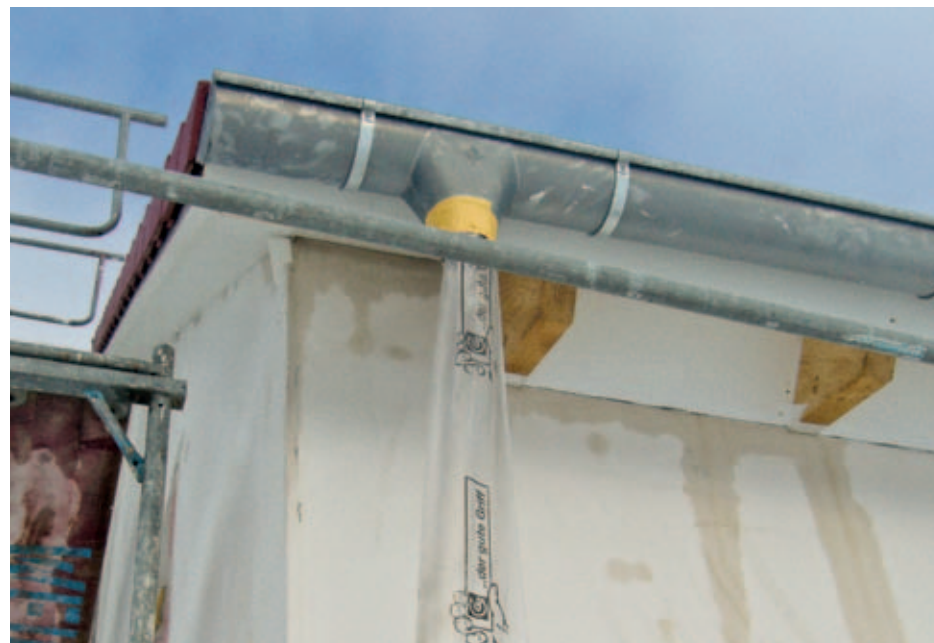
medämmverbundsystem zum Zeitpunkt der Begutachtung noch nicht fertiggestellt. Laut den Beteiligten sei die Witterung für den Unterbruch und die teilweisen Arbeitsverzögerungen verantwortlich gewesen. Ein erheblicher Feuchtigkeitsaustritt durch die Gewebespachtelung habe zu einer Unsicherheit geführt und eine Fertigstellung des Wärmedämmverbundsystems verunmöglicht.

Erheblicher Feuchtigkeitsaustritt durch die Gewebespachtelung.

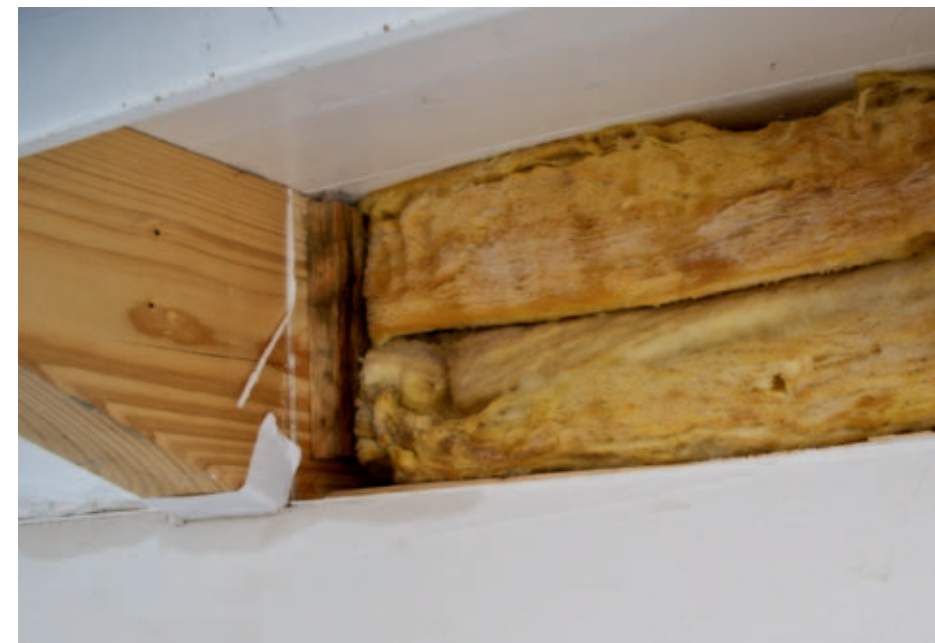
Die Mineralwolldämmung war in einem sehr durchnässten Zustand. Auffallend war auch die Vereisung der Dachuntersicht. Die Bauteilöffnung wurde im Bereich des Stellbretts und der zwei Dämmplatten grossen Öffnung an der Fassade näher begutachtet.

- Entfernen aller Stellbretter am Dachanschluss und Austausch der durchfeuchte-

ten Mineralwolldämmung durch den Zimmermann.

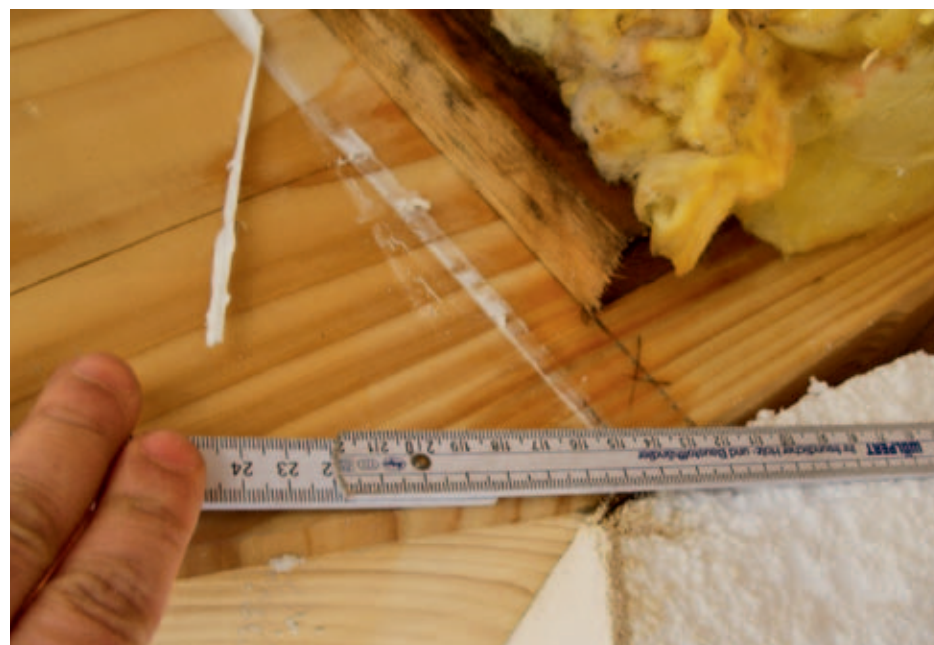
Links und rechts der Stellbrettunterkonstruktion wurde ein Befall von Schimmelsporen festgestellt. Vom Wandbildner bis zur Hinterkante Stellbrett konnten 12,40 cm gemessen werden.

- Fachgerechte Entfernung der Schimmelsporen durch geeignete Massnahmen, veranlasst durch die Bauleitung.
- Überprüfen der Luftdichtheit auf der Innenseite der Dämmung im Bereich des Wand-/Dachanschlusses durch die Bauleitung und durch den Zimmermann.
- Konzipierung der Luftdichtheit und Bereitstellung einer neuen Detailskizze durch die Bauleitung an die Gewerke Zimmermann und Gipsler. Besprechung vor Ort und Aktennotiz. Auch kann der Systemlieferant beigezogen werden; Empfehlungen aus der Praxis von Seiten Systemhersteller ersetzen jedoch nie eine fundierte Planung.
- Bestätigung und Teilabnahme der mangelfreien Luftdichtheitsprüfung im Be-
