## Schäden an verputzter Aussenwärmedämmung **Feuchtigkeitserscheinungen am Sockel**

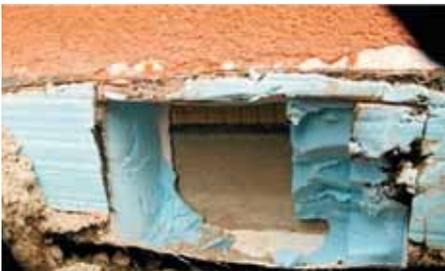
1

einem Schadensfall vorgefundene Kleber gehörte jedoch nicht zu dieser Kategorie von Klebern. Die Sondieröffnung und die erstellte Abrissprobe der Sockeldämmplatte liessen auf keine ausreichende und für den Zweck vorgesehene Verklebung schliessen. Der weisse Kleber war ein mineralischer Kleber, der oberhalb des Spritzwasserbereichs und unterhalb der Sockellinie eingesetzt wurde (Abb. 1). Wegen ungenügender Dämmstärke wurde die Dämmung auf unzulässige Art den Bedürfnissen «angepasst»: auf der putzzugewandten Seite mittels Aufkleben einer weiteren zugeschnittenen Dämmung, auf der Fassade-seite durch Aufputzen des unzulässigen Bauklebers in einer Schichtstärke von zirka

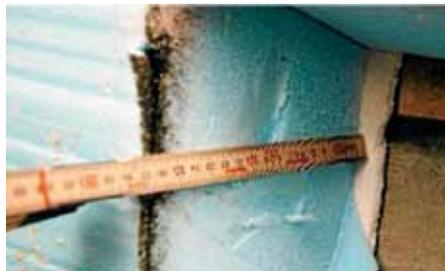
2

1,5 cm (Abb. 2). Bei «Luftpolstern» entsteht unweigerlich Kondenswasser – eine offensichtliche bauphysikalische Schwachstelle (Abb. 3).

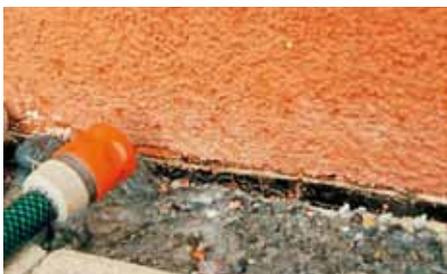
4

Der Bewässerungstest zeigte, dass der im Nachhinein falsch angebrachte Kapillarschnitt übermässig mit Wasser versorgt wird. Der betonierte Randanschluss zwischen Hofbefestigung und Fassade wirkt wie eine Wanne, in der sich das Wasser ansammeln kann. Das Niederschlagswasser, das durch die Bewässerung simuliert wurde, suchte sich den Weg in den falsch ausgeführten Kapillarschnitt und nützte die kapillare Wasseraufnahme dieses Details (Abb. 4). Im Bereich der zweiten Son-

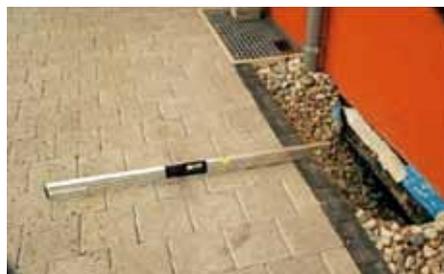
5

dieröffnung wurde ein Gegengefälle von 0,3 Prozent zur Fassade hin (!) ermittelt (das Soll liegt bei > 1,5 bis 2 Prozent Gefälle von der Fassade weg), womit nicht einmal ansatzweise eine dauernd wirksame Abführung von Tagwasser gewährleistet war. Niederschlagswasser wurde demzufolge über den betonierten Randanschluss an die Fassaden gespült und kapillar an die nicht abgedichtete Gebäudewand und über den Kapillarschnitt transportiert. Zusätzlich wurde die vom unzulässigen Gefälle her baumängelbedingte Wanddurchfeuchtung durch Spritzwasser verstärkt (Abb. 5). Ein mechanischer Schutz vor der Sockelschutzbeschichtung wurde nicht angebracht, sondern zu tief abgetrennt (Abb. 6).

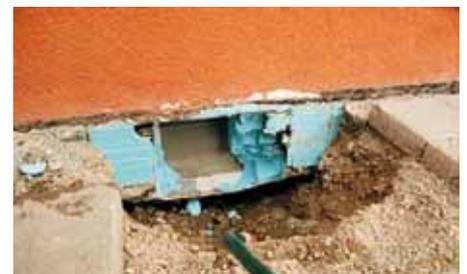
6

Eine Noppenbahn wurde zwar eingebaut, aber zu tief unten abgeschnitten. Die Noppenbahn wird aus hochdichtem Polyethylen (HDPE) hergestellt und weist ausgezeichnete mechanische Eigenschaften auf. Das Material ist gegen alle üblichen Chemikalien, Alkalilösungen, Säuren, Salz, Schimmel, Mikroorganismen und Wurzel durchwuchs, aber auch UV-Strahlung beständig. Erhältlich ist die Noppenbahn mit 8 mm und 20 mm hohen Noppen.
