Aus Schäden die notwendigen Lehren ziehen

Ablösung einer Putzscheibe an Wohnungstrennwand

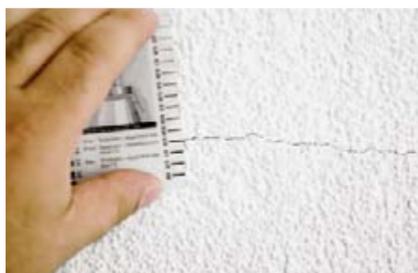
4,50 Meter langen und 2,50 Meter hohen Wandscheibe hohl lag. Der Wandbildner war eine Ziegelwand. Auf halber Höhe konnte ein langer, waagrechter Riss entnommen werden, doch auch dieser lag hohl. Die Putzscheibe wurde demnach nur noch von ihrer Eigenspannung gehalten.

Der Putzriss ist durchgehend im Bereich der ausgeknickten Putzscheibe.

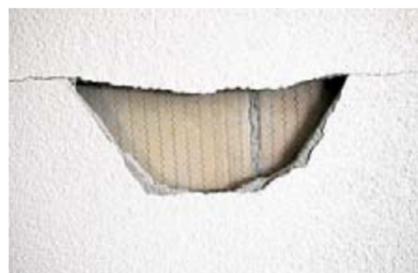
Im Zuge der Ortsbesichtigung und unmittelbar nach dem Ausstemmen der Putzprobe wurde mit Wasser ein Benetzungsversuch durchgeführt. Nach zirka fünf bis zehn Minuten war die Durchfeuchtung nicht mehr zu erkennen. Im Bereich des Risses wurde ein Stück Putz ausgestemmt.

Im Bereich der Ausknickung wurde ein Stück Putz ausgestemmt.

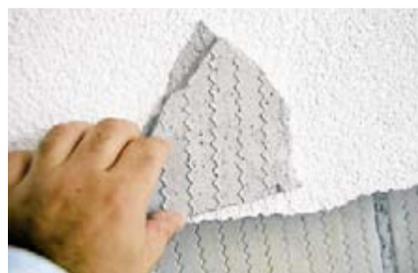
Der Putz hat einen Stempelähnlichen Abdruck durch den Untergrund.

Dabei fiel der Negativabdruck der ausgetrennten Putzscheibe auf. Dieser deutete auf eine Störung und einen Mangel bei der kapillarhaftenden Putzschicht hin – und wurde entsprechend analysiert.

An der Oberfläche des Ziegels hafteten sehr dünne Reste des Bindemittels, die sich leicht abwischen liessen. Ein Zuschlagskorn war nicht dabei, was darauf hindeutete, dass die Trennung der beiden Materialien in der rückseitigen Oberfläche des Grundputzes stattfand. Dies kann nur geschehen, wenn das Bindemittel in der Haftungszone

nicht ausreichend hydratisiert, das heisst ungenügend fest wird. Die Haftungszone zeigte das negative Profil des Ziegeluntergrundes in allen Details und war mehlig, was das oben Gesagte nur noch bestätigt.

Jeder Gipser muss die Saugfähigkeit des Putzgrundes (des Ziegels) vor dem Putzauftrag prüfen. Standardisierte Prüfverfahren liegen hierfür nicht vor, jedoch sind entsprechende Hinweise bei den zuständigen Fachverbänden erhältlich. Netz man die Ziegeloberfläche mit Wasser an, zeigt sich sofort, ob der Wandbildner (Putzgrund) schnell saugt – die Oberfläche sollte nach Sekunden wieder trocken sein.

Solche Oberflächen müssen gerade bei Bindemitteln, die Wasser zum Abbinden benötigen, grundsätzlich vorgehäst werden. Dies wurde hier offensichtlich versäumt.

Auf stark saugenden Putzgründen wird durch einen zweilagigen Verputz dem vorzeitigen Wasserentzug vorgebeugt. Diese Arbeitsweise wird im Nass-in-Nass-Verfahren zweischichtig ausgeführt. So kann der Putzquerschnitt gleichmässig erhärten, und die Haftungseigenschaften auf dem vorbereiteten Putzgrund können sich optimal ausbilden.

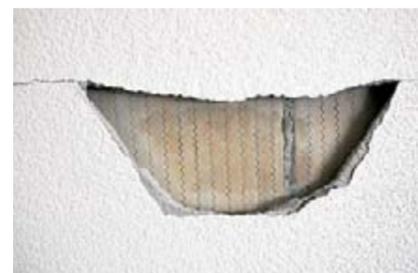
Der Untergrund wurde mit Wasser benetzt.

Ursache des Schadens ist eine ungenügende Vorbehandlung des Putzgrundes. Diese hätte der Unternehmer prüfen müssen! Ausserdem führte eine beschleunigte Austrocknung ursächlich zu einer starken und schnellen Schwindverkürzung. Umso wesentlicher erscheint der geforderte sensible Umgang mit Wintermassnahmen. Für den
