Weissputz direkt auf Betondecke

Regeln der Baukunst verletzt

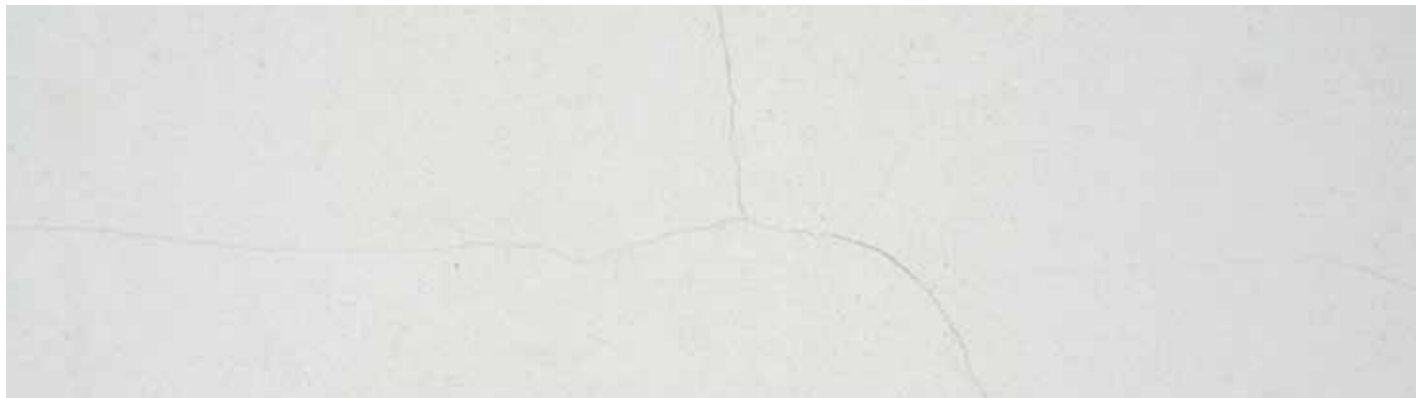
Kurz nach der Fertigstellung der Weissputzdecken wurden Risse vom Auftraggeber gerügt. Nach eingehender Untersuchung wurde festgestellt, dass der direkt an der Betondecke aufgebrachte Weissputz diejenigen Risse widerspiegelte, die im Beton bereits vorhanden gewesen waren.

same Risse, die die Standsicherheit gefährdeten. Die Risse setzten sich vom Beton in den Putz fort. Der Putz bringt nicht den Beton zum reissen – es handelte sich um untergrundbedingte Risse, die in den Weissputz abgeleitet wurden. Solche Risse können durch hygri- oder thermisch bedingte Volumenänderung entstehen. Der Beton darf an einigen Stellen und auf die beschriebene Weise reissen, wenn dies nicht vorgängig durch eine Rissbreitenbeschränkung (Einlegen von Zusatzbewehrung) ausgeschlossen wurde. Der zweilagige Putz sollte die auftretenden Spannungen aus dem Beton aufnehmen und eine erhebliche Rissbildung verhindern können.

Mit Blick auf die nicht unbekannt Rissproblematik hätte hier ein 2-lagiger Deckenputz auf die Betondecke angebracht werden müssen, der allfällige Risse überbrückt. Der Grundputz, der als Grundschicht aufgebracht wird, hätte mit seiner Schichtstärke und Druckfestigkeit feine Risse aus dem Betonuntergrund aufnehmen können, und er hätte solche aufgrund seiner Eigenschaft nicht gleich an die Weissputzschicht abgeleitet. Da Weissputz eine dekorative Putzschicht ist, kann diese weder von der Materialeigenschaft noch vom Einsatzzweck her Risse in dieser Größenordnung aufnehmen. Dünnschichtputze ohne Grundputz eignen sich bei konstruk-
