## Schäden an verputzter Aussenwärmedämmung **Feuchtigkeitserscheinungen am Sockel**

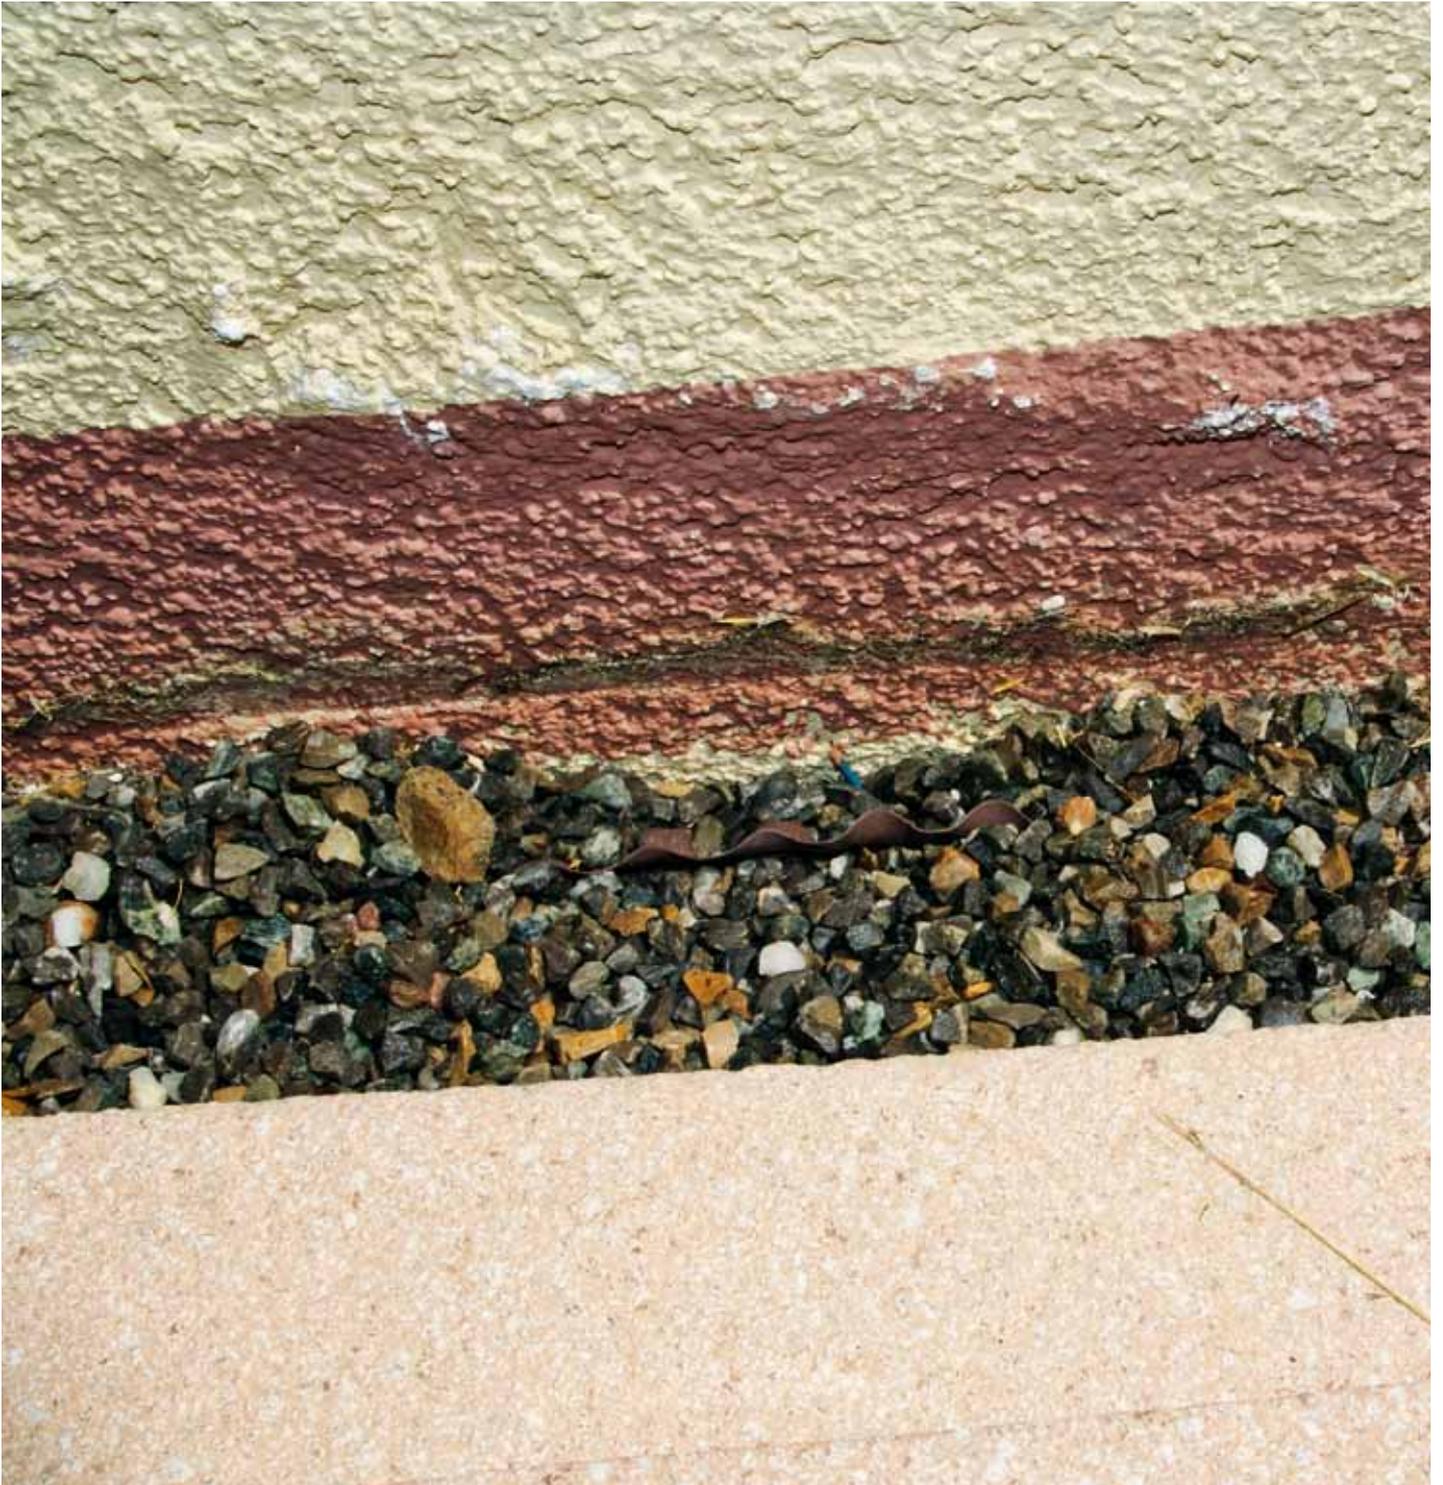
Schäden im Sockelbereich einer verputzten Aussenwärmedämmung tauchen noch immer häufig auf, obwohl Hersteller und Lieferanten in diesem Bereich auf Erfahrung zurückgreifen können. Unkenntnis und mangelndes Sachverständnis der Beteiligten am Bau bilden die verhängnisvolle Basis für verantwortungsloses Handeln und dessen Folgen.
