# Schimmel – Analysen und Lösungen

## Sachverständige mit und ohne Sachverstand

### Das Fallbeispiel

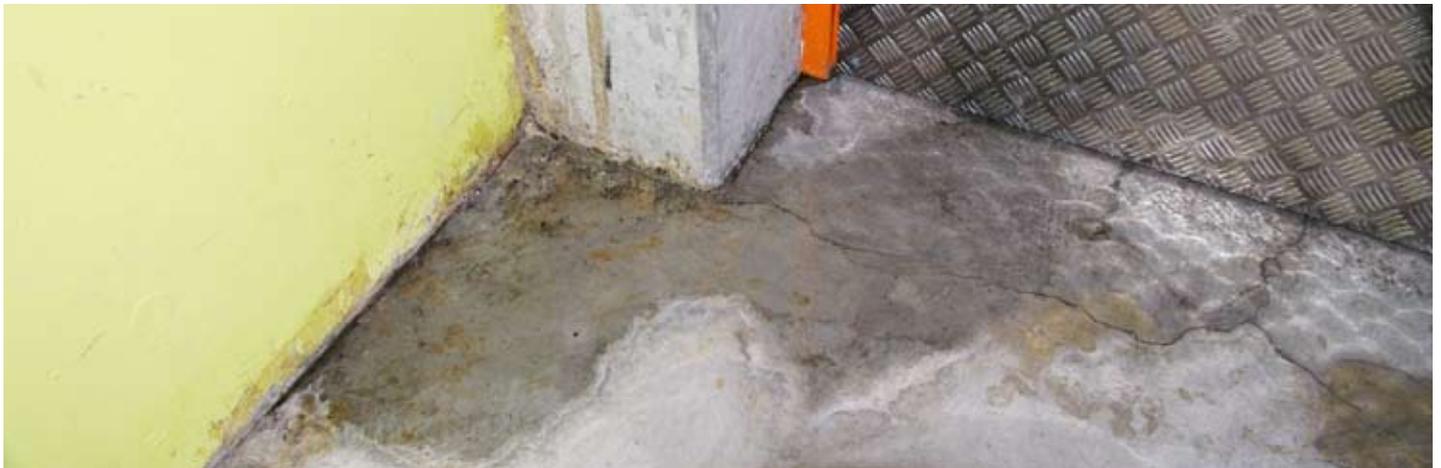
Im Keller einer im Jahre 2006 fertiggestellten Wohnüberbauung beobachteten Mieter einen Schimmelbewuchs an den Betonwänden. Trotz Modergeruch und Schimmel unternahm der Vermieter nichts dagegen, worauf es schliesslich zu einem

2007 wurde der Keller nach heftigen Niederschlägen überschwemmt. Die Überschwemmung und die daraus resultierende bleibende Feuchte im Keller boten dem Vermieter guten Grund zur Annahme, es handle sich dabei um den Hauptauslöser der Schimmelbildung an Wänden und Gegenständen des Mietobjekts. Das Problem wurde als ein vorübergehendes betrachtet,

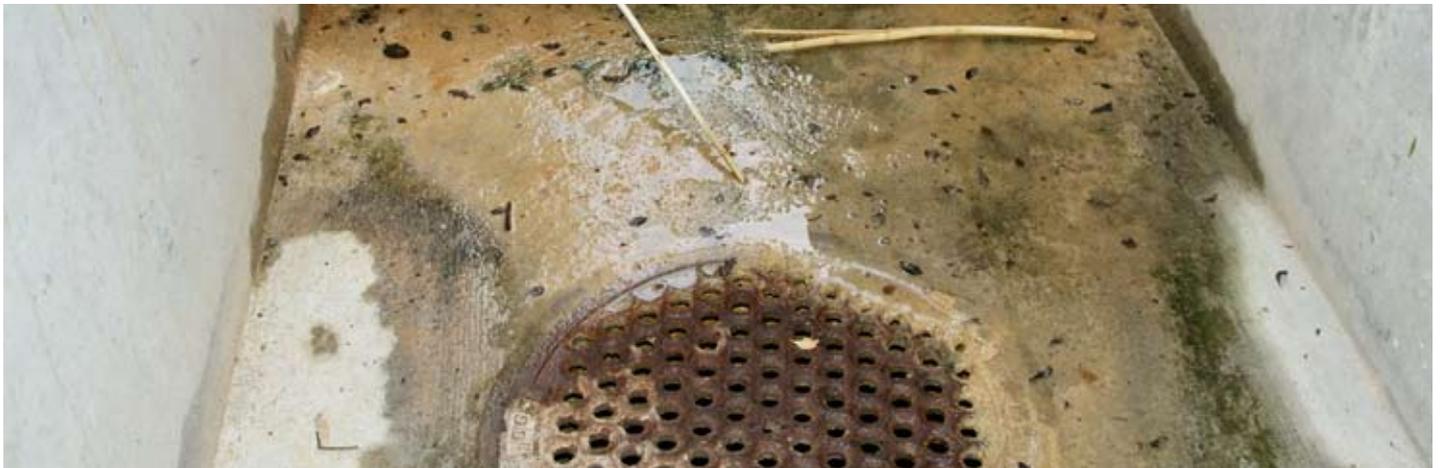
gemäss eine Austrocknungszeit von etwa fünf Jahren zu erwarten sei. Die Sichtung von bräunlichen Verfärbungen wurde in einer Inaugenscheinanalyse durch den Sachverständigen auf eine davorstehende Schalttafel zurückgeführt.

In seiner Analyse stellte der Sachverständige eine mängelfreie Situation und deshalb einen uneingeschränkt nutzbaren Keller fest. Die Beurteilung wurde dem Gericht zugestellt.

- Ermittlung der Konstruktion – Wärmedämmvorschriften ermitteln
- Untersuchung und Ausschliessung möglicher Wärmebrücken – Geometrie, Konvektion, Baustoffe
- Messung der Luftfeuchte – Oberflächentemperatur des Bauteils, Temperatursturz, Temperatur der Innenluft, Taupunkt

- Platzieren eines Datenloggers für Langzeitmessung und Hilfestellung der Analyse
- Berechnung des Raumes in  $m^3$
- Dokumentation von Luftentfeuchter – bei welcher Luftfeuchte das Gerät ein- und ausschaltet
- Berechnung der schon angefallenen Wassermenge – gegenübergestellt mit Zeit und  $m^3$  des Raumes
- Überprüfung der bräunlichen Verfärbung oder sonstiger Poren im Labor durch den Mikrobiologen
